SERVICE REQUEST FORM
FORMULARIO DE SOLICITUD DE SERVICIO

NUMBER NÚMERO	DATE FECHA	SERVICE TECHNICIAN TÉCNICO DE SERVICIO
8458	02/12/2026	ISMAEL GUZMAN

PACKING HOUSE EMPACADORA	CONTACT NAME NOMBRE DE CONTACTO
AgroExport	David Toscano
LOCATION UBICACIÓN	CUSTOMER ID IDENTIFICACIÓN DEL CLIENTE
Jalisco

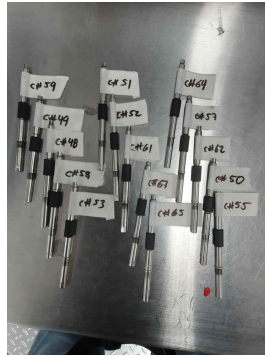
PICTURE 1
IMAGEN 1

Platen desgastados que no permiten un buen dispensado

Platen desgastados de cada caset

Cambio de platen

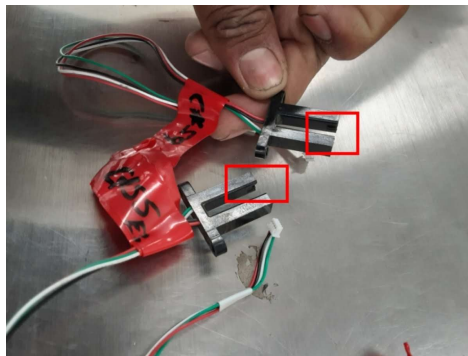
PICTURE 2
IMAGEN 2

Sensor web no cuenta con ventanas puede provocar suciedad interna

Sensor web sin ventanas

Cambio de sensor web

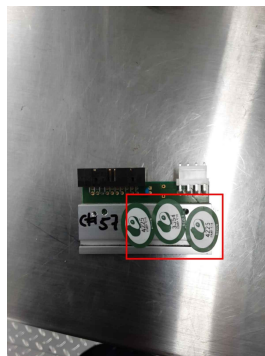
PICTURE 3
IMAGEN 3

Cabezal con elementos muertos

Graficas con elementos muertos

Cambio de cabezal
