SERVICE REQUEST FORM
FORMULARIO DE SOLICITUD DE SERVICIO

NUMBER NÚMERO	DATE FECHA	SERVICE TECHNICIAN TÉCNICO DE SERVICIO
8565	03/11/2026	ISMAEL GUZMAN

PACKING HOUSE EMPACADORA	CONTACT NAME NOMBRE DE CONTACTO
AgroExport	David Toscano
LOCATION UBICACIÓN	CUSTOMER ID IDENTIFICACIÓN DEL CLIENTE
Jalisco

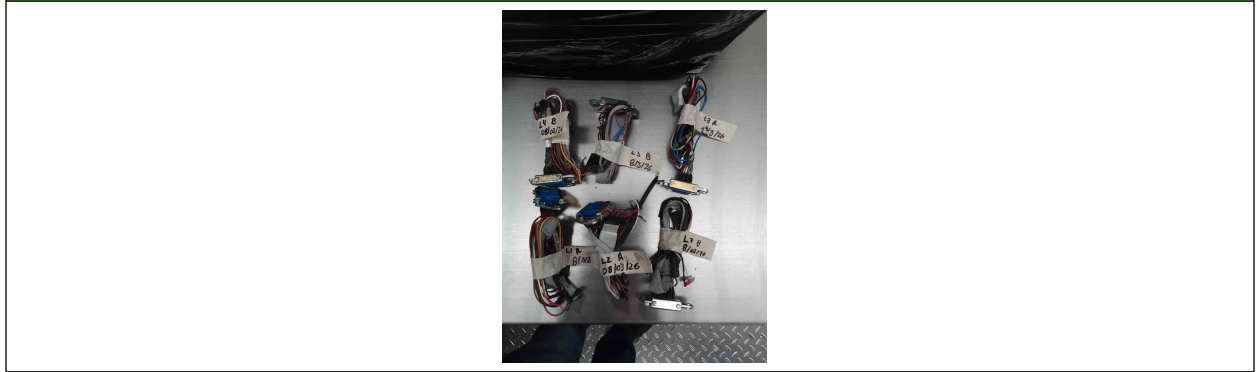
PICTURE 1
IMAGEN 1

Conector female hypertronics con puntos de contacto flameados, identificados durante el mantenimiento preventivo del sistema.

Se remplazaron los conectores preventivamente para evitar fallos en producción.

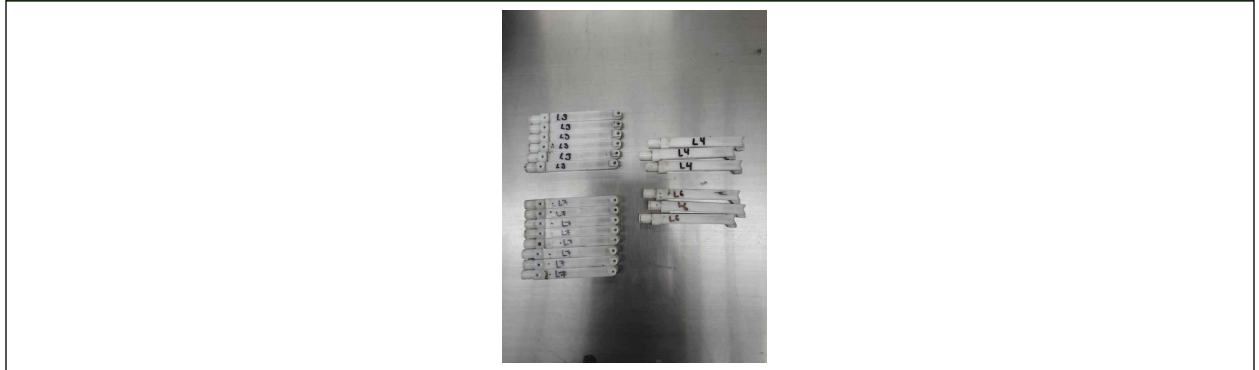
PICTURE 2
IMAGEN 2

Durante la revisión interna se encontraron brazos distribuidores con desgaste en la rosca de rodamiento, los cuales podrían generar problemas en producción.

CAUSE PORQUE	EQUIPMENT TYPE TIPO DE EQUIPO	PACKING LINE NAME NOMBRE DE LINEA DE EMBALAJE
<input checked="" type="radio"/> EQUIPMENT MALFUNCTION - MAL FUNCIONAMIENTO DEL EQUIPO <input type="radio"/> HUMAN ERROR - ERROR HUMANO <input type="radio"/> MISUSE OR ABUSE - MAL USO O ABUSO	<input checked="" type="radio"/> Versaprint <input type="radio"/> Hadran <input type="radio"/> LH-300 <input type="radio"/> LH-400	
CORRECTIVE ACTION OR REPAIR DONE FOR PROBLEM 2 ACCIÓN CORRECTIVA O REPARACIÓN REALIZADA POR PROBLEMA 2		
Se remplazaron los brazos identificados preventivamente para reducir las posibilidades de un fallo en producción.
